RAPPORT D'ENQUÊTE AÉRONAUTIQUE
A02C0143

PERTE DE PUISSANCE ET ATERRISSAGE FORCÉ

DU DE HAVILLAND DHC-2 MK1 BEAVER C-FEYQ
EXPLOITÉ PAR BLUE WATER AVIATION SERVICES
À 10 NM AU SUD DU LAC SASAGINNIGAK (MANITOBA)

LE 28 JUIN 2002

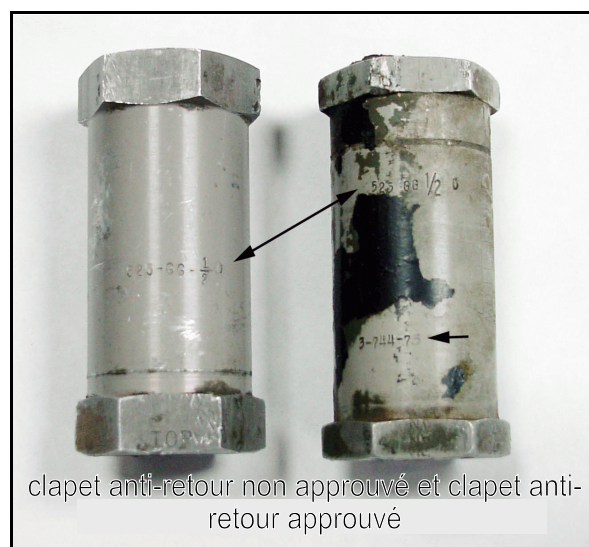
Figure 1. Clapets anti-retour du circuit de carburant

L'examen du circuit de carburant a révélé deux anomalies. Première anomalie : un des deux clapets anti-retour du circuit de carburant (voir la figure 1). Les clapets anti-retour portaient le

même numéro (525 GG ½ D), mais un seul portait la référence d'origine du fabricant (réf. 3-744-75). Le clapet ne portant pas de référence d'origine du fabricant semblait d'un modèle différent. La trappe à battants intérieure de ce clapet était munie d'un ressort de rappel plus rigide, et la trappe à battants touchait la paroi interne du clapet, ce qui ne lui permettait pas de s'ouvrir complètement. Ce clapet anti-retour était installé sur la conduite de carburant principale entre les conduites d'entrée et de sortie reliées à la pompe à main.

Les deux clapets ont été soumis à des tests dans l'unité de production du fabricant à Irvine (Californie). Le débit minimal requis pour le clapet 3-744-75 est de 110 centimètres cubes par minute (cm^3/min) pour un débit de solvant de 5 pouces. Le débit du clapet approuvé 3-744-75 a été évalué à $132 \text{ cm}^3/\text{min}$, l'écoulement commençant à environ 4 pouces de solvant. Le débit du clapet non approuvé a été évalué à $36 \text{ cm}^3/\text{min}$, l'écoulement commençant à 5 pouces de solvant, après une attente de quelques secondes.

Les deux seules anomalies relevées dans le circuit d'alimentation en carburant pouvant expliquer la perte de puissance du moteur correspondent à un écoulement limité d'un clapet anti-retour de la conduite de carburant menant à la pompe à main ainsi qu'à un pli dans la conduite principale d'alimentation en carburant du moteur. Comme le carburant peut aussi être aspiré par les clapets anti-retour situés à l'intérieur de la pompe, ce qui lui permet de parvenir au moteur par un circuit supplémentaire, l'écoulement limité du clapet anti-retour à la pompe à main ne provoquerait probablement pas une perte de puissance du moteur. Cependant, un tel circuit entraînerait des pertes de conduites supplémentaires causées par la circulation accrue et les clapets anti-retour. Le problème antérieur observé lorsque la poignée de la pompe à main se déplaçait de haut en bas indiquait que l'écoulement par le clapet anti-retour était réduit au point où le carburant se trouvait aspiré par la pompe à main pour pallier la défaillance du clapet.

4. L'aéronef était équipé d'un clapet anti-retour non approuvé dont les caractéristiques d'écoulement ne répondaient pas aux exigences du fabricant. Ce clapet réduisait l'alimentation en carburant; de plus, il était pourvu d'un ressort de rappel plus rigide que d'ordinaire qui aurait pu retarder le redémarrage du moteur si le réservoir de carburant avait été épuisé.

L'examen et la mise à l'essai des clapets anti-retour de la conduite de carburant ont révélé qu'un des clapets ne répondait pas aux caractéristiques d'écoulement précisées par le fabricant de la pièce d'origine; de ce fait, il n'était pas conforme. Transports Canada a envoyé une lettre au constructeur de la cellule pour lui demander son point de vue sur ce danger potentiel et savoir quelles mesures correctrices allaient être prises. Le service de navigabilité du constructeur de l'aéronef a été mis au courant du problème posé par la non-conformité du clapet anti-retour de la conduite de carburant et examine la situation.

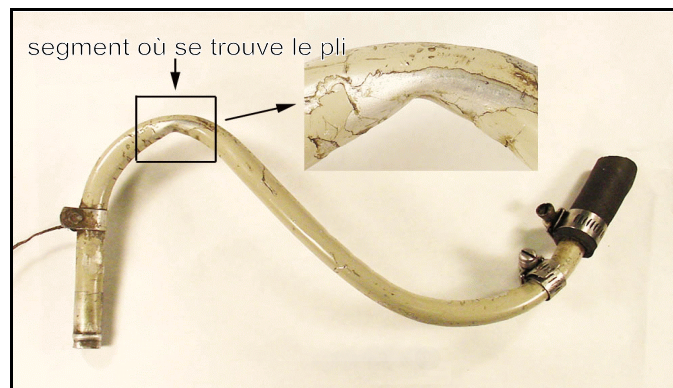
Figure 2. Conduite principale d'alimentation carburant du moteur

Deuxième anomalie : on a décelé un pli important dans un segment de la conduite principale d'alimentation en carburant du moteur (réf. C2P1017), qui est composée d'aluminium et installée directement derrière la soupape régulatrice de la température du refroidisseur d'huile. La soupape contrôle l'écoulement de l'huile dans le refroidisseur. Le pli était situé dans un coude de la conduite et en avait réduit le diamètre de moitié. Du fait que la conduite se trouvait dans une partie protégée du fuselage, le pli ne résulte pas du choc de l'accident à l'étude. Il

semblerait que le pli soit attribuable à des dommages non mentionnés lors d'une intervention de maintenance effectuée à une date qui n'a pas été déterminée (voir la figure 2).

La conduite principale de carburant se trouvait dans un compartiment de la cellule juste derrière la cloison pare-feu, derrière la soupape régulatrice de la température du refroidisseur d'huile. Comme le refroidisseur d'huile devait fonctionner à pleine capacité pour dissiper la chaleur de l'huile réacteur, cette partie du compartiment a été soumise à des températures élevées durant le vol. Par conséquent, la température de la conduite de carburant et du carburant qui y circulait a augmenté. Le pli de la conduite aurait réduit l'écoulement du carburant, provoquant une chute de pression du carburant localisée au point le plus étroit (effet Venturi).

L'enquête n'a pas permis d'établir quand ni comment le pli de la conduite de carburant s'est produit. Étant donné la profondeur du pli, il est peu probable que l'avion ait été exploité longtemps dans cet état car, avec un problème semblable, la perte de puissance ne pouvait se manifester bien longtemps après.

1. La conduite principale d'alimentation en carburant du moteur a été endommagée à une date qu'a n'a pas été déterminée et elle présentait un pli avant l'accident, ce qui a réduit l'écoulement du carburant.

2. Les dommages à la conduite de carburant n'ont pas été décelés lors des inspections de maintenance préventive de l'aéronef, et un problème pouvant entraîner de graves conséquences est passé inaperçu.

3. La partie de la conduite présentant le pli se trouvait dans une zone chaude, derrière le refroidisseur d'huile du moteur, ce qui a probablement causé un bouchon de vapeur qui a ensuite provoqué la perte de puissance du moteur.
